## Analisis Penyebab *Diesel Engine Low Power* MTU 10V1600 Dengan Metode 7 Step Troubleshooting

**Abstract.** *The diesel engine MTU 10V1600 installed in the P01912 power car unit experienced a low power phenomenon that reduced its operational performance. This study aims to analyze the root cause of the failure using a descriptive qualitative method, with data collected through field observation, technician interviews, and literature study, integrated with the 7 Step Troubleshooting method, Root Cause Analysis (RCA), and a fishbone (Ishikawa) diagram based on the 5M categories (Man, Machine, Method, Material, Measurement). The investigation found that the main root cause of the low power was a failure in the air intake and exhaust system, consisting of massive deposits on the turbocharger compressor blades, total blockage of the intercooler passages, and a clogged air filter element, which collectively restricted the air supply to the combustion chamber and reduced engine speed from the standard 1,500 RPM (50 Hz) to 1,402 RPM (45.2 Hz). Corrective actions, namely turbocharger replacement and intercooler cleaning, successfully restored the engine output power to the manufacturer's

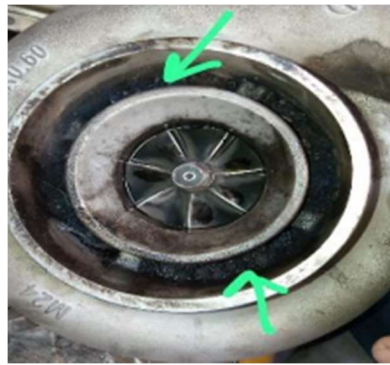
Gambar 2. Penyumbatan Pada Turbocharger

Penyumbatan pada turbocharger: inspeksi visual menunjukkan akumulasi deposit jelaga yang masif pada compressor housing dan bilah kompresor, sehingga celah aliran udara antar bilah menyempit dan kemampuan turbocharger mengompresi udara menurun drastis [2].

Ketiga kegagalan komponen tersebut secara kolektif menciptakan efek berantai yang mengganggu pembakaran dan menurunkan putaran mesin dari standar 1.500 RPM (50 Hz) menjadi 1.402 RPM (45,2 Hz).

Tindakan perbaikan dilaksanakan berpedoman pada manual book MTU 10V1600 dengan menggunakan *genuine parts*, meliputi penggantian *turbocharger*, pembersihan menyeluruh *intercooler*, serta penggantian elemen *air filter dan intake hose* yang mengalami kerusakan. Setelah perbaikan, dilakukan running and performance test untuk memverifikasi hasil perbaikan, sebagaimana dirangkum pada Tabel 2.

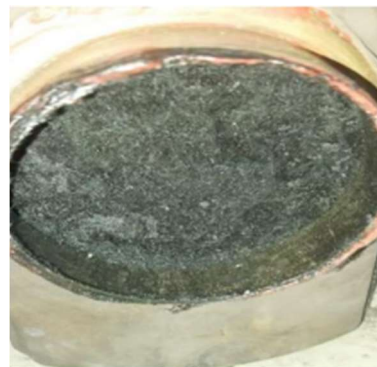
Gambar 3. Penyumbatan Pada Intercooler

Penyumbatan pada intercooler: permukaan saluran udara tertutup lapisan kotoran tebal berwarna hitam kehijauan, sehingga proses pendinginan udara bertekanan hasil kompresi turbocharger tidak optimal dan suhu udara masuk intake manifold meningkat, menurunkan densitas oksigen [11].

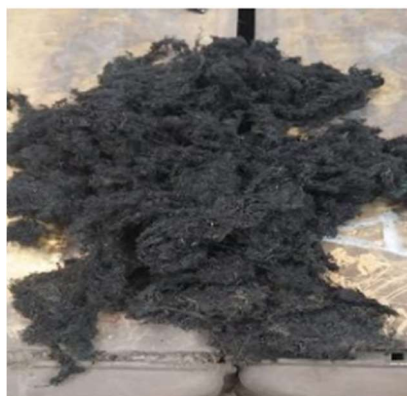
Gambar 4. Kontaminan Pada Komponen Air System

Tersumbatnya elemen air filter: kondisi air filter yang telah tersumbat membatasi volume massa udara segar yang dapat masuk ke dalam sistem, memperburuk defisit pasokan udara ke ruang bakar [12].

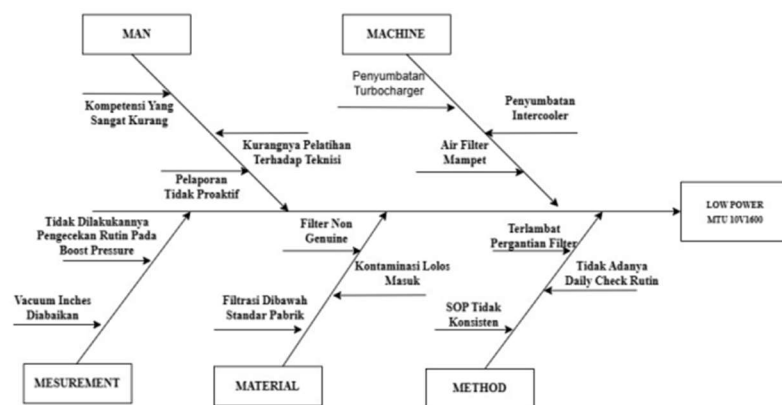
Gambar 5. Fishbone Diagram

1. *Machine*: Penyumbatan turbocharger oleh deposit jelaga, penyumbatan intercooler, dan kebuntuan air filter yang secara kolektif membatasi suplai udara ke ruang bakar [14] [15].
2. *Method*: Ketidakpatuhan terhadap prosedur pemeliharaan standar, keterlambatan penggantian air filter, serta absennya protokol daily check terstruktur terhadap dust indicator dan vacuum inches.
3. *Material*: Penggunaan elemen air filter non-genuine dengan kemampuan filtrasi di bawah spesifikasi pabrikan, sehingga partikel kontaminan mikro lebih mudah menembus elemen filter [16].
4. *Man*: Rendahnya kompetensi dan kedisiplinan personel dalam pelaporan proaktif gejala awal kerusakan, serta minimnya program pelatihan teknis terjadwal.

5. *Measurement*: Pemantauan parameter dust indicator dan boost pressure yang tidak dilakukan secara konsisten, sehingga degradasi performa turbocharger tidak terdeteksi sejak dini.

Kelima faktor tersebut menunjukkan bahwa kegagalan *air intake and exhaust system* bukan disebabkan oleh satu penyebab tunggal, melainkan interaksi antara kondisi fisik komponen (*machine*, dan *material*) dan kelemahan sistem pemeliharaan (*method*, *man*, *measurement*).
